西都原100号墳の新たな整備について

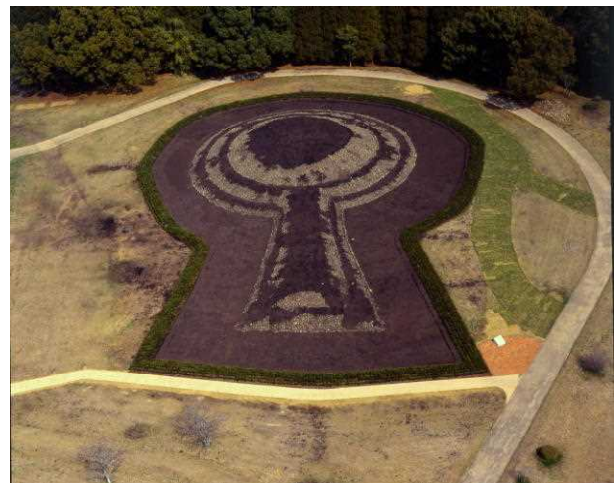
硬化されたこの層が、ひび割れを起こし、膜状に剥がれる箇所が増えてきたのであり、本来の遺構面は保護されているが、ひび割れ部分からは多くの雑草が侵入していた。

また、葺石にもひび割れが発生していた。これらの原因としては、冬場の強い乾燥と、夏の直射日光が影響していると思われるが、同時期に葺石の露出整備を行った 100 号墳では、石のひび割れは発生していないことから、元々の石材自身の質的な差も関係していると思われる。

露出整備後の100号墳

こうした経年劣化が認められた 100 号墳について、何らかの対応が必要と判断し、施工からの経年変化の状況をまとめ、今後の維持管理の方向性について文化庁や文化財整備の専門業者などと検討を行った。その結果として、保護土による埋め戻しと芝貼りによる再整備を行うこととした。

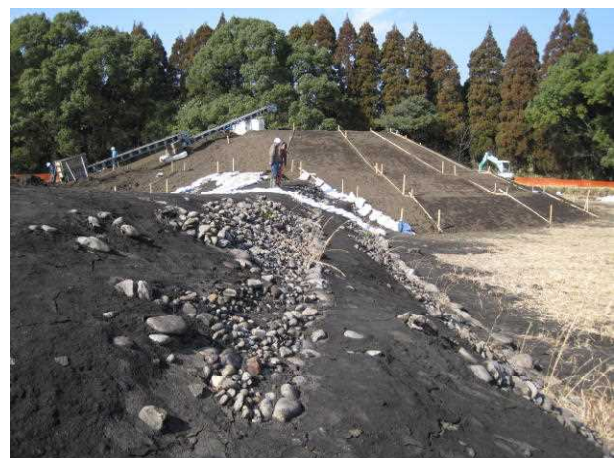
再整備中の100号墳
