古墳にあいた穴

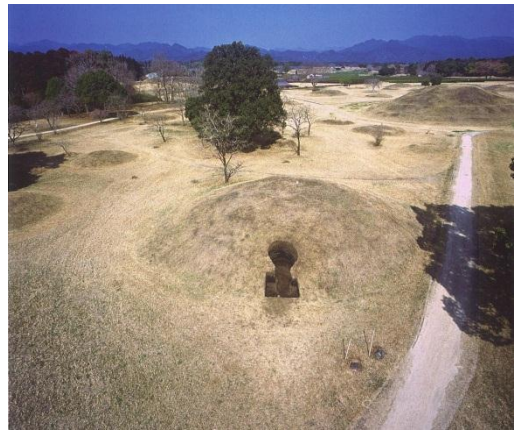
16 号墳の歴史的な位置づけの上で重要な要素となることに加え、古人骨や副葬された鉄製品等が風化の危機にさらされている可能性もあったため、2013 年度に発掘調査を実施することとした（写真は 16 号墳調査中の様子）。

これらの状況を総合的に検討した結果、16 号墳にあいた穴の原因となった空間は、近代以降において墳丘を利用した半地下空間（倉庫等）であり、風土記の丘整備事業の際に埋められたものと推測された。調査後には、空間を丁寧に埋め戻し、本来の墳丘に復した。
