台湾で製鉄実験

8月下旬に台湾での製鉄実験に参加した時の様子を紹介する。

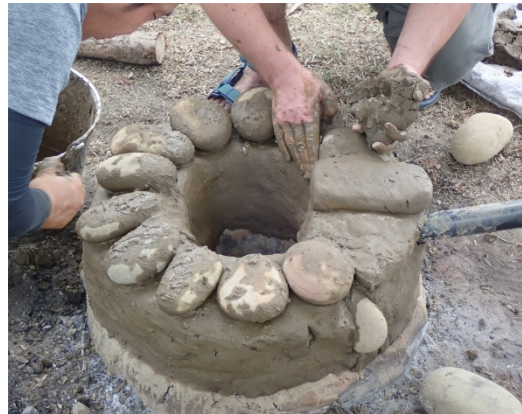
写真1 礫を使用した築炉の様子

今回の製鉄実験で作る炉は、高さ1 m程の円筒形竪形炉である。日本の製鉄炉と大きく異なる点は、炉体に粘土だけでなく円礫を使用した点にある。これは、台湾の十三行遺跡や漢本遺跡で検出している石組炉を元に復元したためである。しかし、石組炉では、炉内の温度を上げることが不可能であるため、石を骨材として粘土で覆う構造を想定した。遺跡で検出される石組炉は、操業後に鉄を取り出すために一部が破壊され、又、土に埋もれている間に粘土が土化したために認識されなかったものと思われる。

今回使用した礫は、長さ15~20 cm程度の手のひらサイズの川原石である。実験で作った炉は、下から粘土ブロックと、この川原石を垂直方向に交互に積んでいった。ただし、今回は時間的な制約から、鉄の生成に大きな影響を与えない炉の上部30~40 cmについては、鉄板を粘土で被覆する簡易な構造とした。

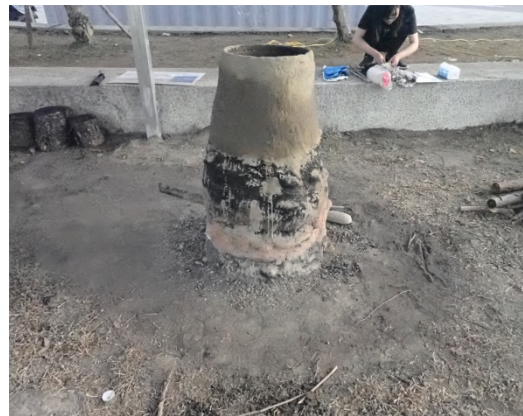
写真2 完成した炉の全景

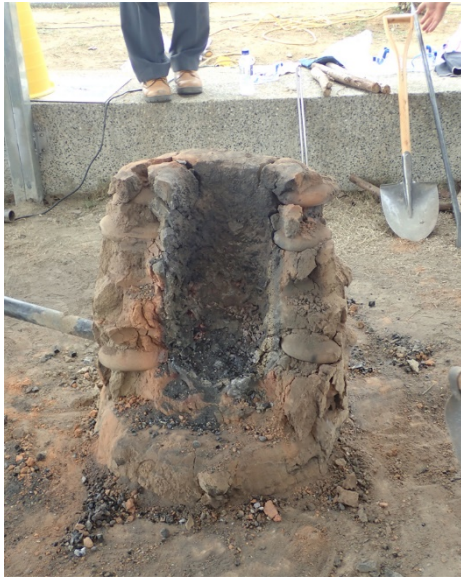
←写真3 半分に断ち割った炉の様子

以上のような炉と原料を用いて実験を行ったが、結果としては、実験は失敗に終わった。砂鉄投入から3時間ほどが経った時点で、スラグの塊が送風孔を塞ぎ、炉の内部に風を送ることができなくなったためである。このスラグとは、鉄原料から分離した不純物のことをいうが、今回の送風孔上部をふさいだのは溶けた粘土に含まれていたガラス質のものが固まったものである。これは炉に使用した粘土の耐火性が低いことが原因と考えられる。終了後に炉を解体して中の確認を行ったところ、砂鉄が溶けて鉄になりかけたものが、炉の底部付近で見つかった。これは、炉壁が落下したことにより、炉内でできかけていた鉄が崩落したためと思われる。

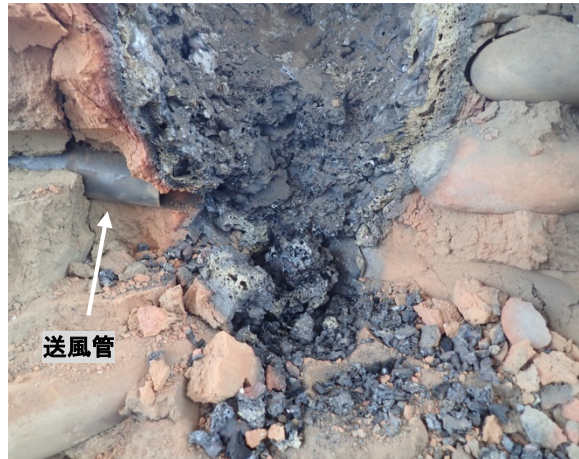
↑写真4 炉の底部付近の様子
